## DOCUMENTATION AND RESTORATION PERIODS OF A TIMBER BUILDING IN SULEYMANIYE, ISTANBUL

# Süleymaniye 569 Ada 13 Parsel'de Yer Alan Ahşap Yapıda Proje Ve Uygulama

SÜMEYYE MERYEM ARSLAN,  
ALİDOST ERTUĞRUL\*

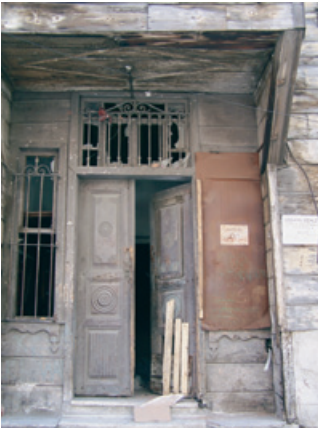
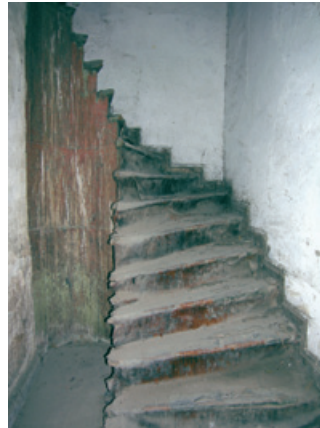
Şekil 7. Giriş kapısı ve 1.kata çıkan ahşap merdiven

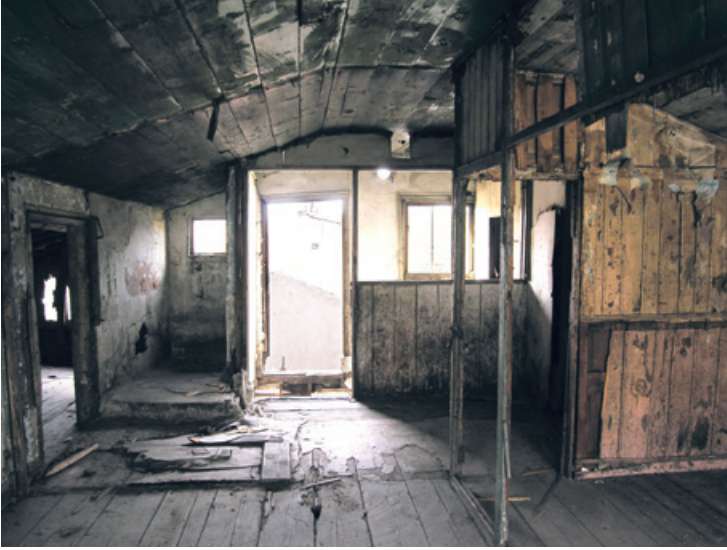
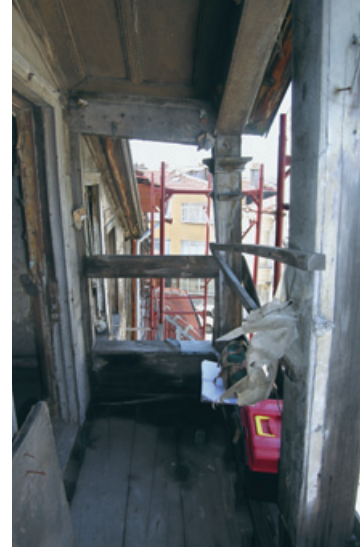
Sekil 12. Çatı katı ve balkonun görünümü

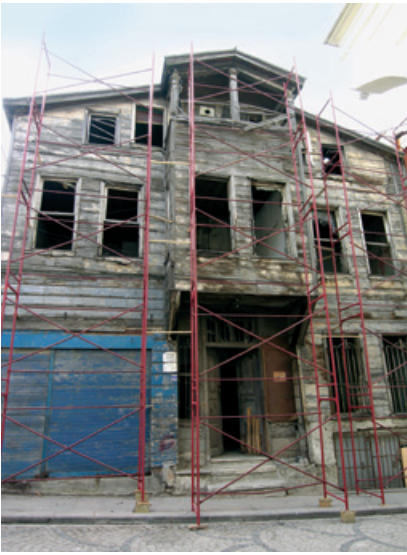
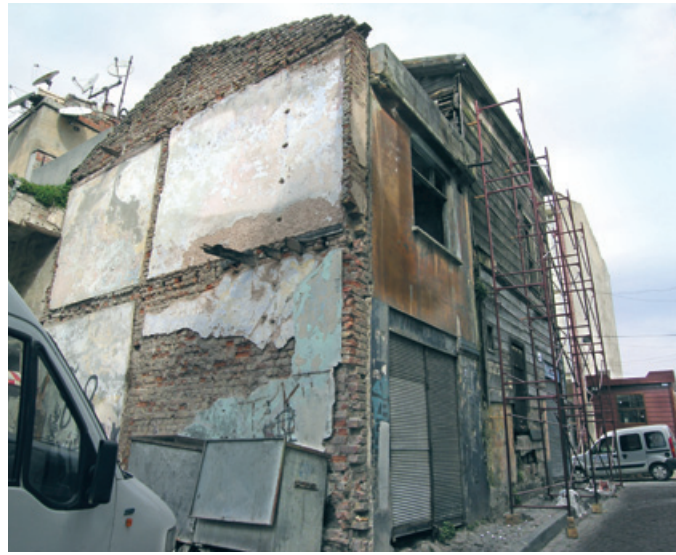
Sekil 13. Yapının ön ve yan cepheleri

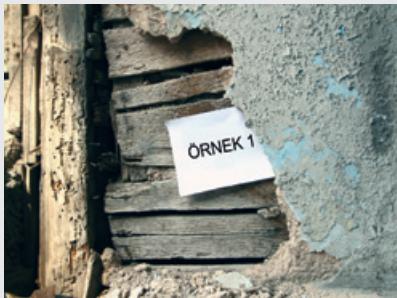
Sekil 14. Örnek 1'in alındığı yer

**Örnek 1b:** Yapının ikinci kat merdiveninin solundaki duvar yüzeyi- bağdadi sıvasından alınmış olan örneğin bağlayıcısı %20-25 oranında hidrolik kireçtir. Örneğin 4mm elek altı olan ag-

regalarının %30'u tuğla kırığı ve tozu olup, kalanı kara kumdur. İçerisinde kıtık bulunan örnekte tespit edilmiş olan az miktardaki nitrat ( $\text{NO}_3^-$ ) tuzunun, canlı organizma kalıntılarında kaynaklandığı düşünülmektedir. Örnekte protein tespit edilememiştir.

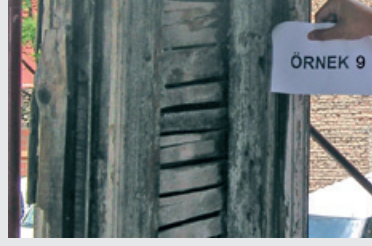
Şekil 16. Örnek 9'un alındığı yer

**Örnek 9:** Pencere doğrama-  
sından alınan Örnek 9'un, mak-  
roskobik ve mikroskobik ince-  
lemeler sonucunda Çam (*Pinus*  
*spp.*) olduğu tespit edilmiştir.

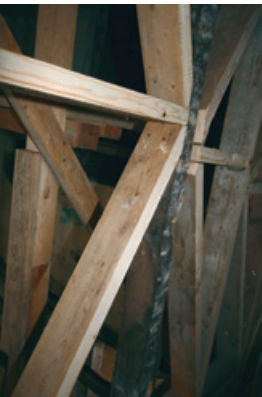
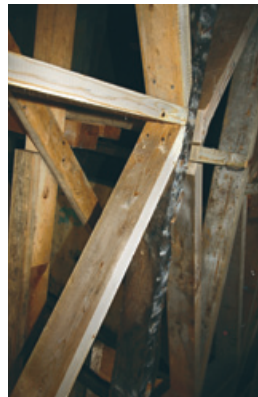
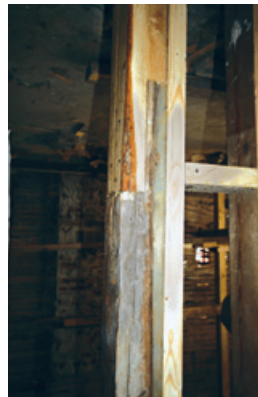
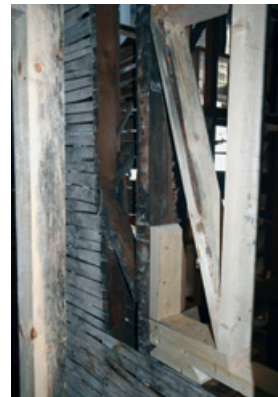
Sekil 32. Özgün sağlam ahşap elemanlarla yeni elemanların bir arada kullanılması

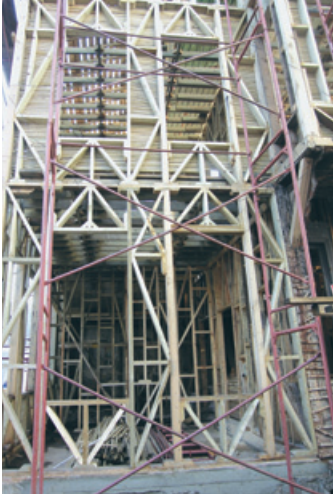
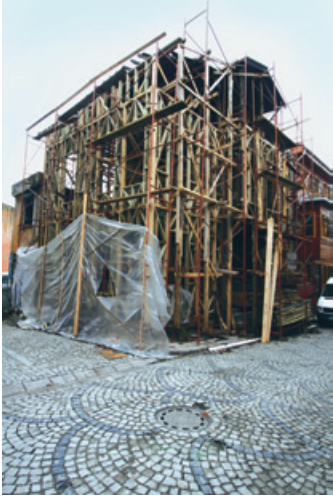
Şekil 34. Yapının taşıyıcı sistem tamamlandıktan sonraki durumu

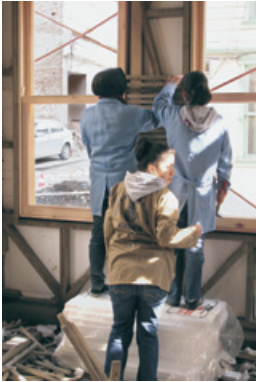
Şekil 36. Taşıyıcı sistem onarımı tamamlandıktan sonra bağdadi çıtalarının çakılması işlemi

**Çalışmanın ikinci aşamasında;** yapı askıya alınarak, taşıyıcı sistemi parça parça güçlendirilmiş ve gerekli kısımlarda yenilenmiştir. Askıya alma işlemine, yapının bitişik parselle arasında yer alan yangın duvarı tarafından başlanmıştır. Yapının taşıyıcı dikmeleri ve yangın duvarına saplanan ahşap döşeme kirişlerinden sağlam olanlar yerlerinde korunmuş, gerekenlere takviye yapılmış; bir kısmı ise değiştirilmiştir.

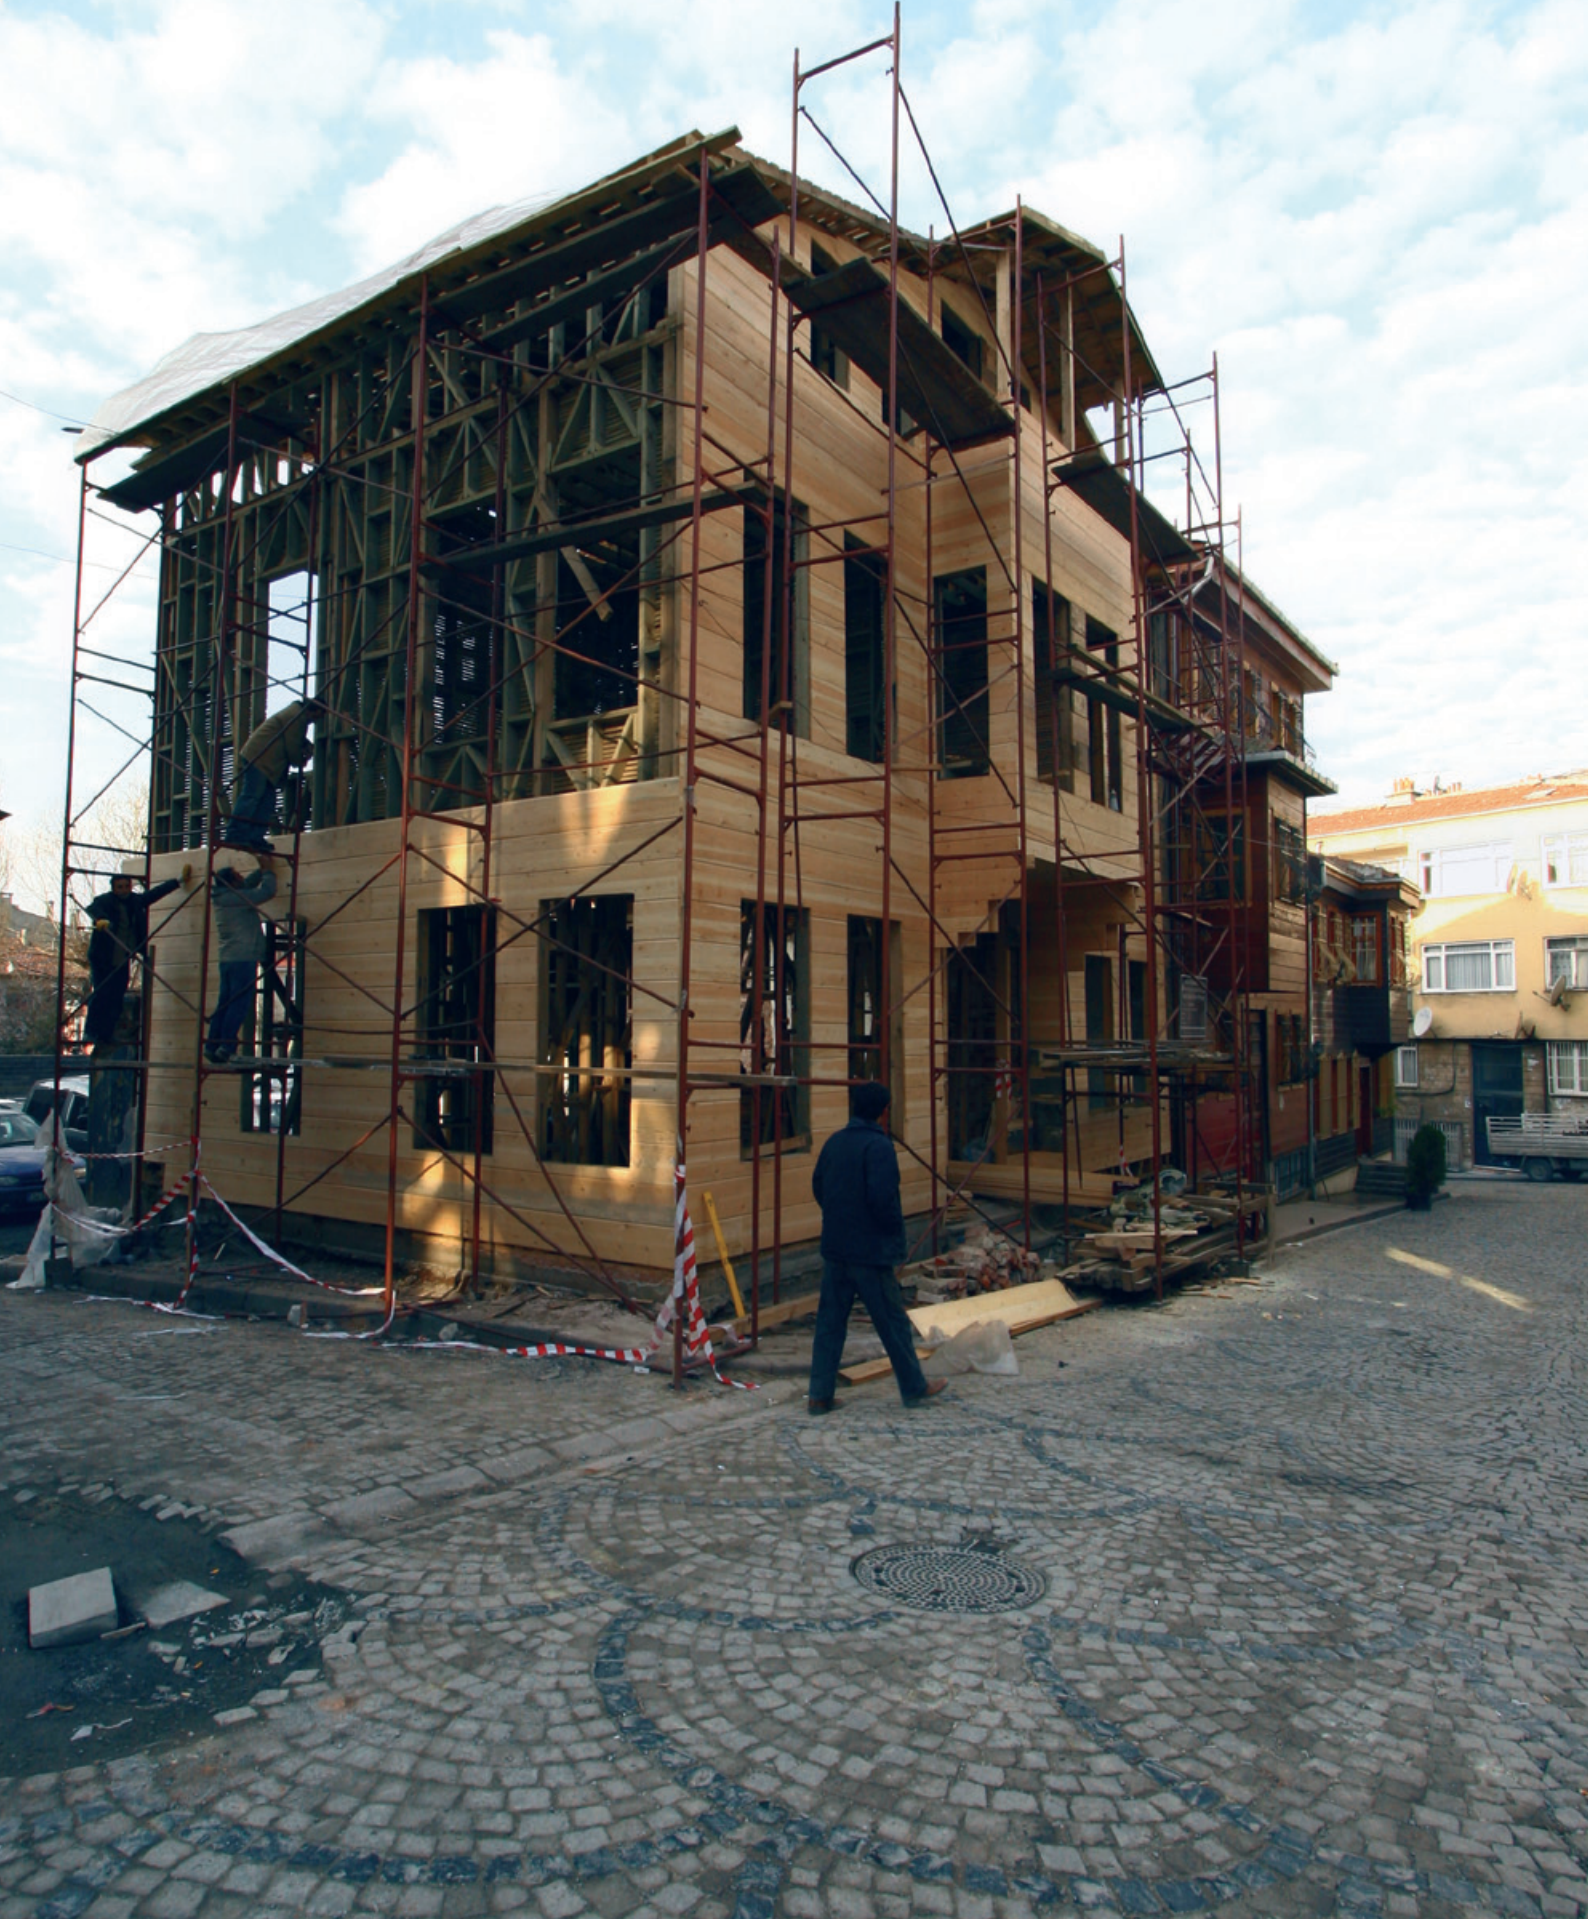
Şekil 39. Cephe kaplamalarının montajı

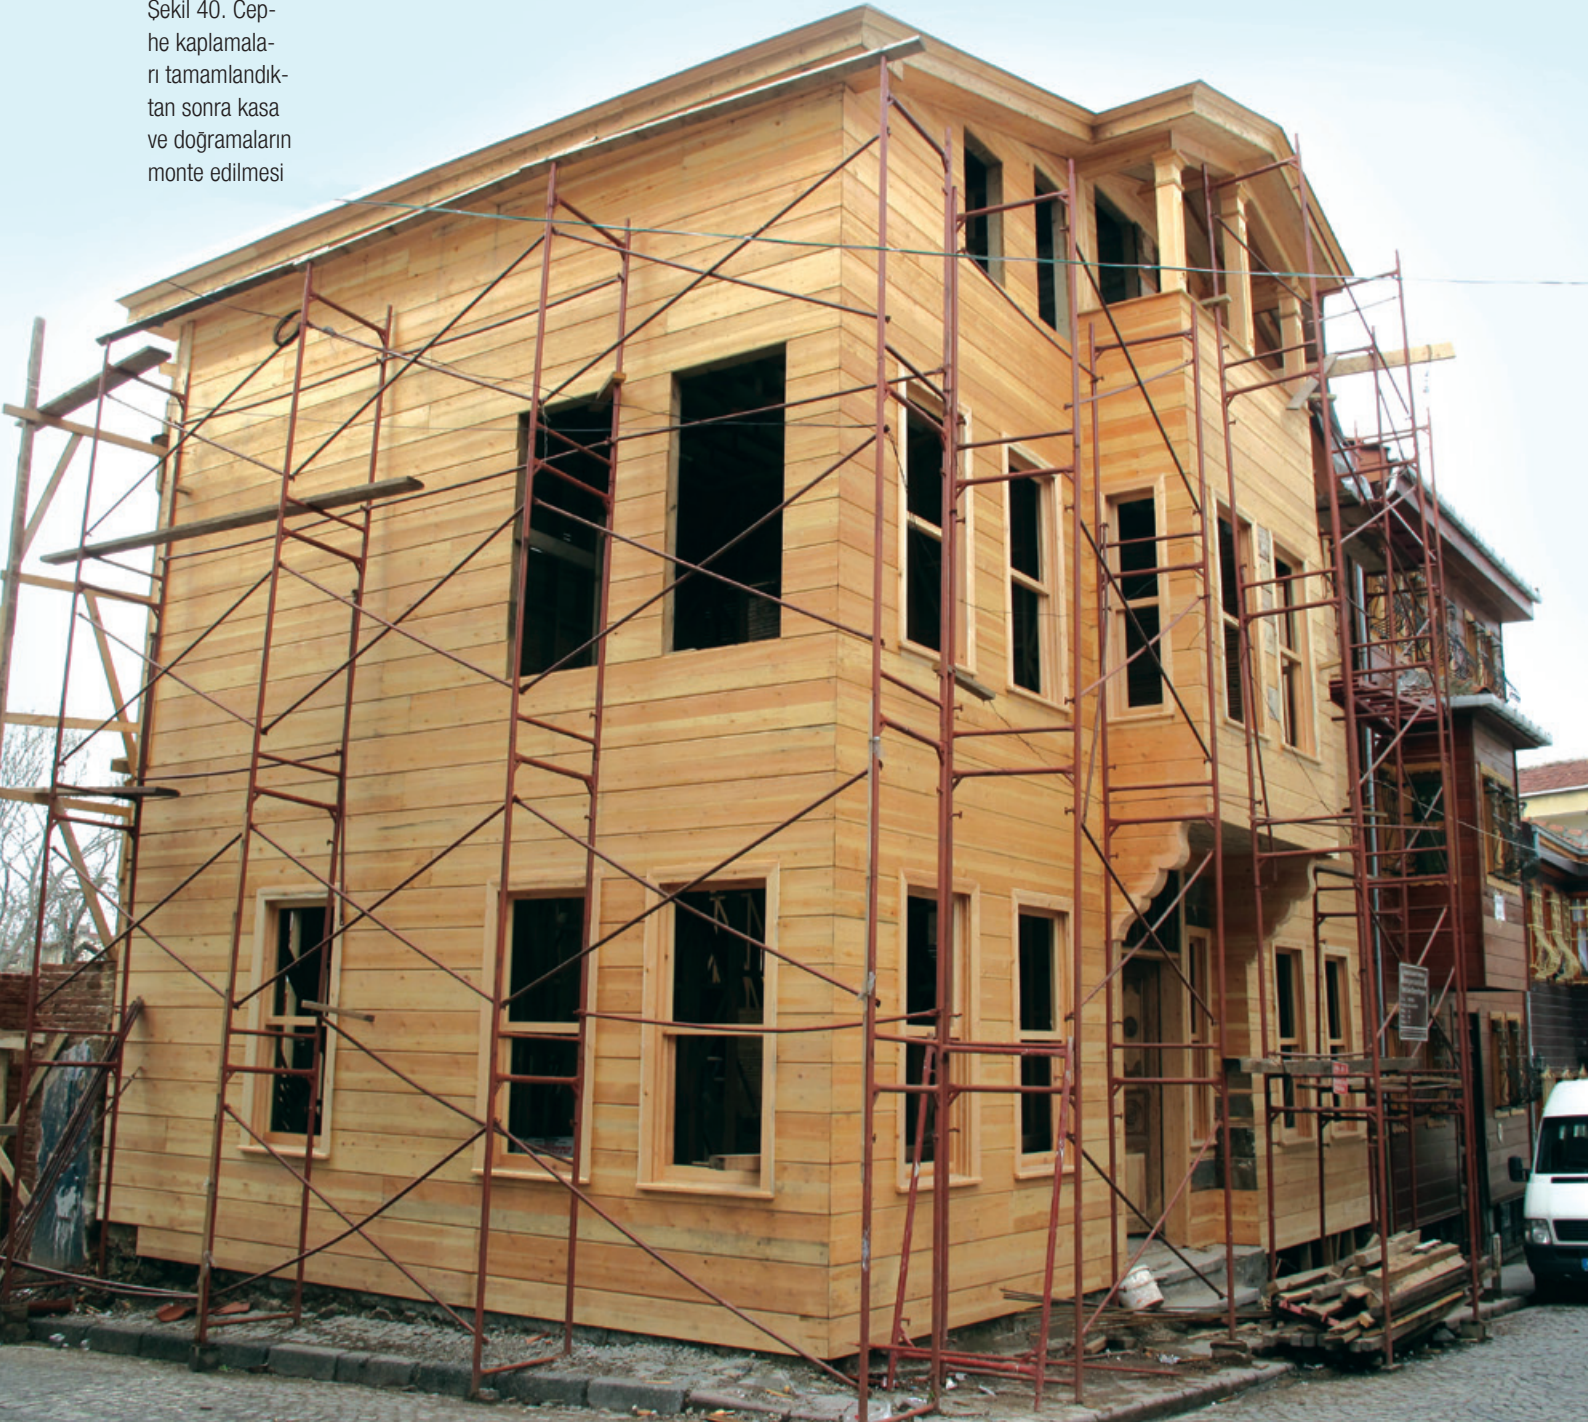
Şekil 40. Cephe kaplamaları tamamlandıktan sonra kasa ve doğramaların monte edilmesi

kaplamaları ile iç bağdadi çıtalarının da montajı gerçekleştirildikten sonra, tamirleri yapılan pencere doğramaları yerlerine yerleştirilmiştir. Bahçe tarafına bitişik parseldeki yok olan yapıya ait yangın duvarı statik nedenlerle yıkıldığı için, bahçe duvarı olarak da kullanılacak olan bu duvar, özgün boyut ve niteliklerine uygun harman tuğlaları ile yeniden örülmüştür. Bu çalışmalarla birlikte, yapının arka bahçesinde yer alan ahşap karkaslı müstemilat yapısı da inşa edilmiştir. Yapının ahşap işlerinin sonunda, döşeme ve tavanların montajı ve merdivenin yapımı gerçekleştirilmiştir. Ahşap döşeme kap-

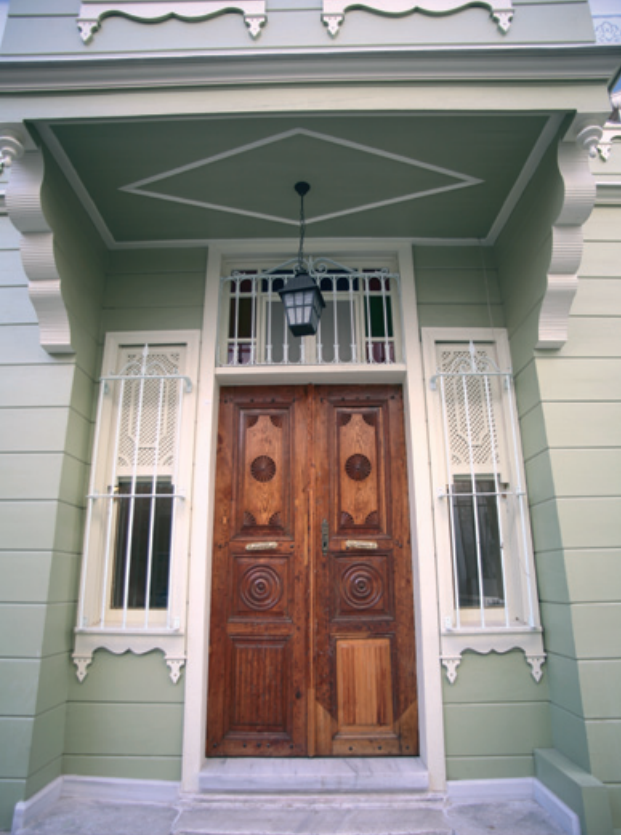
Şekil 47. Giriş kapısı ve giriş holünün görünümü

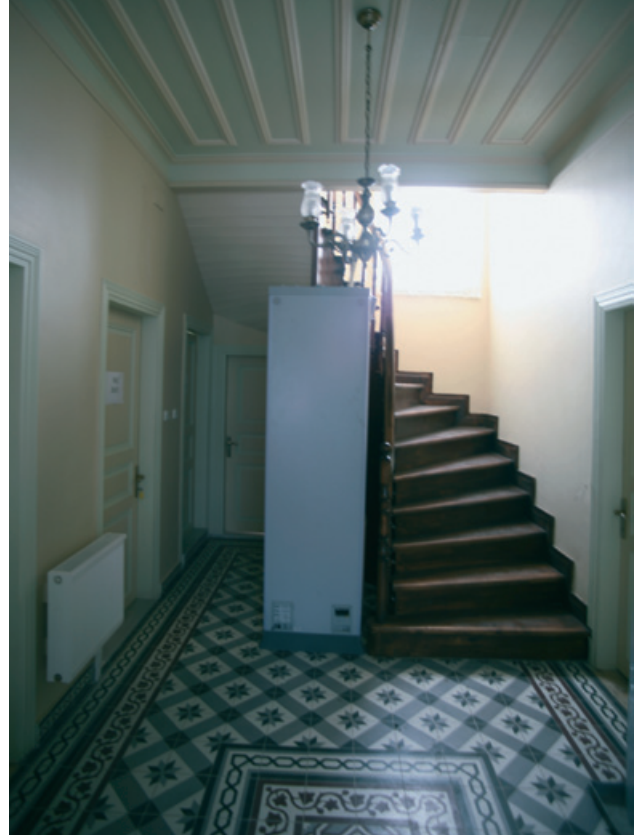
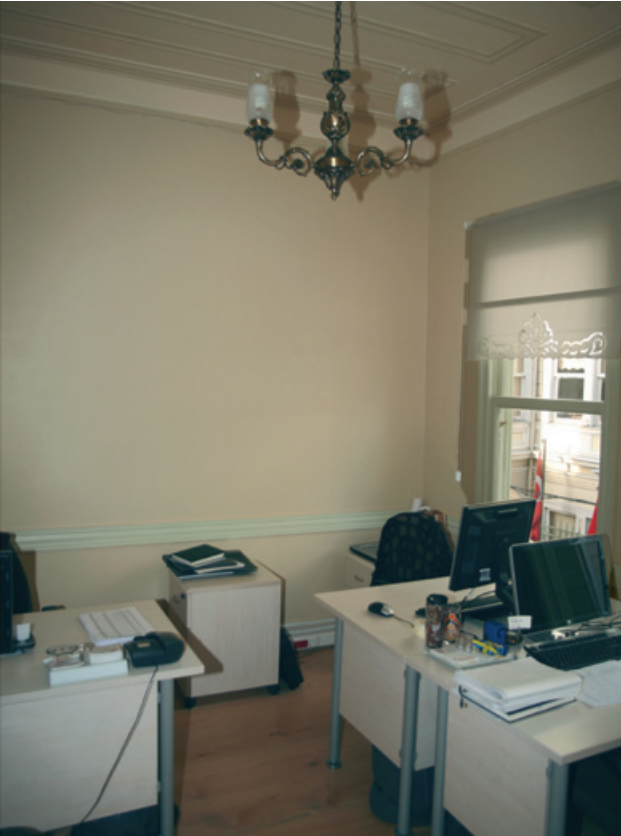
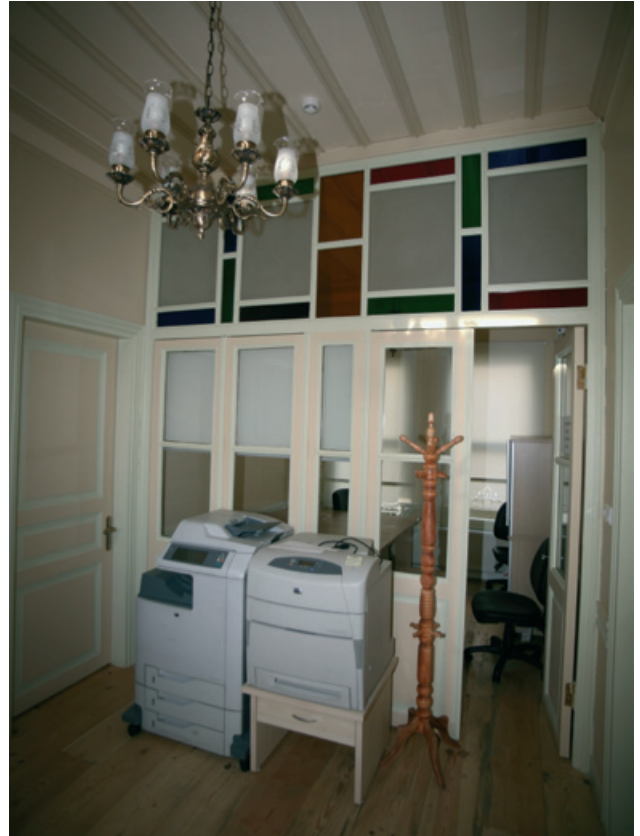
Şekil 48. Oda içinden ve ikinci kat holünden görünüşü

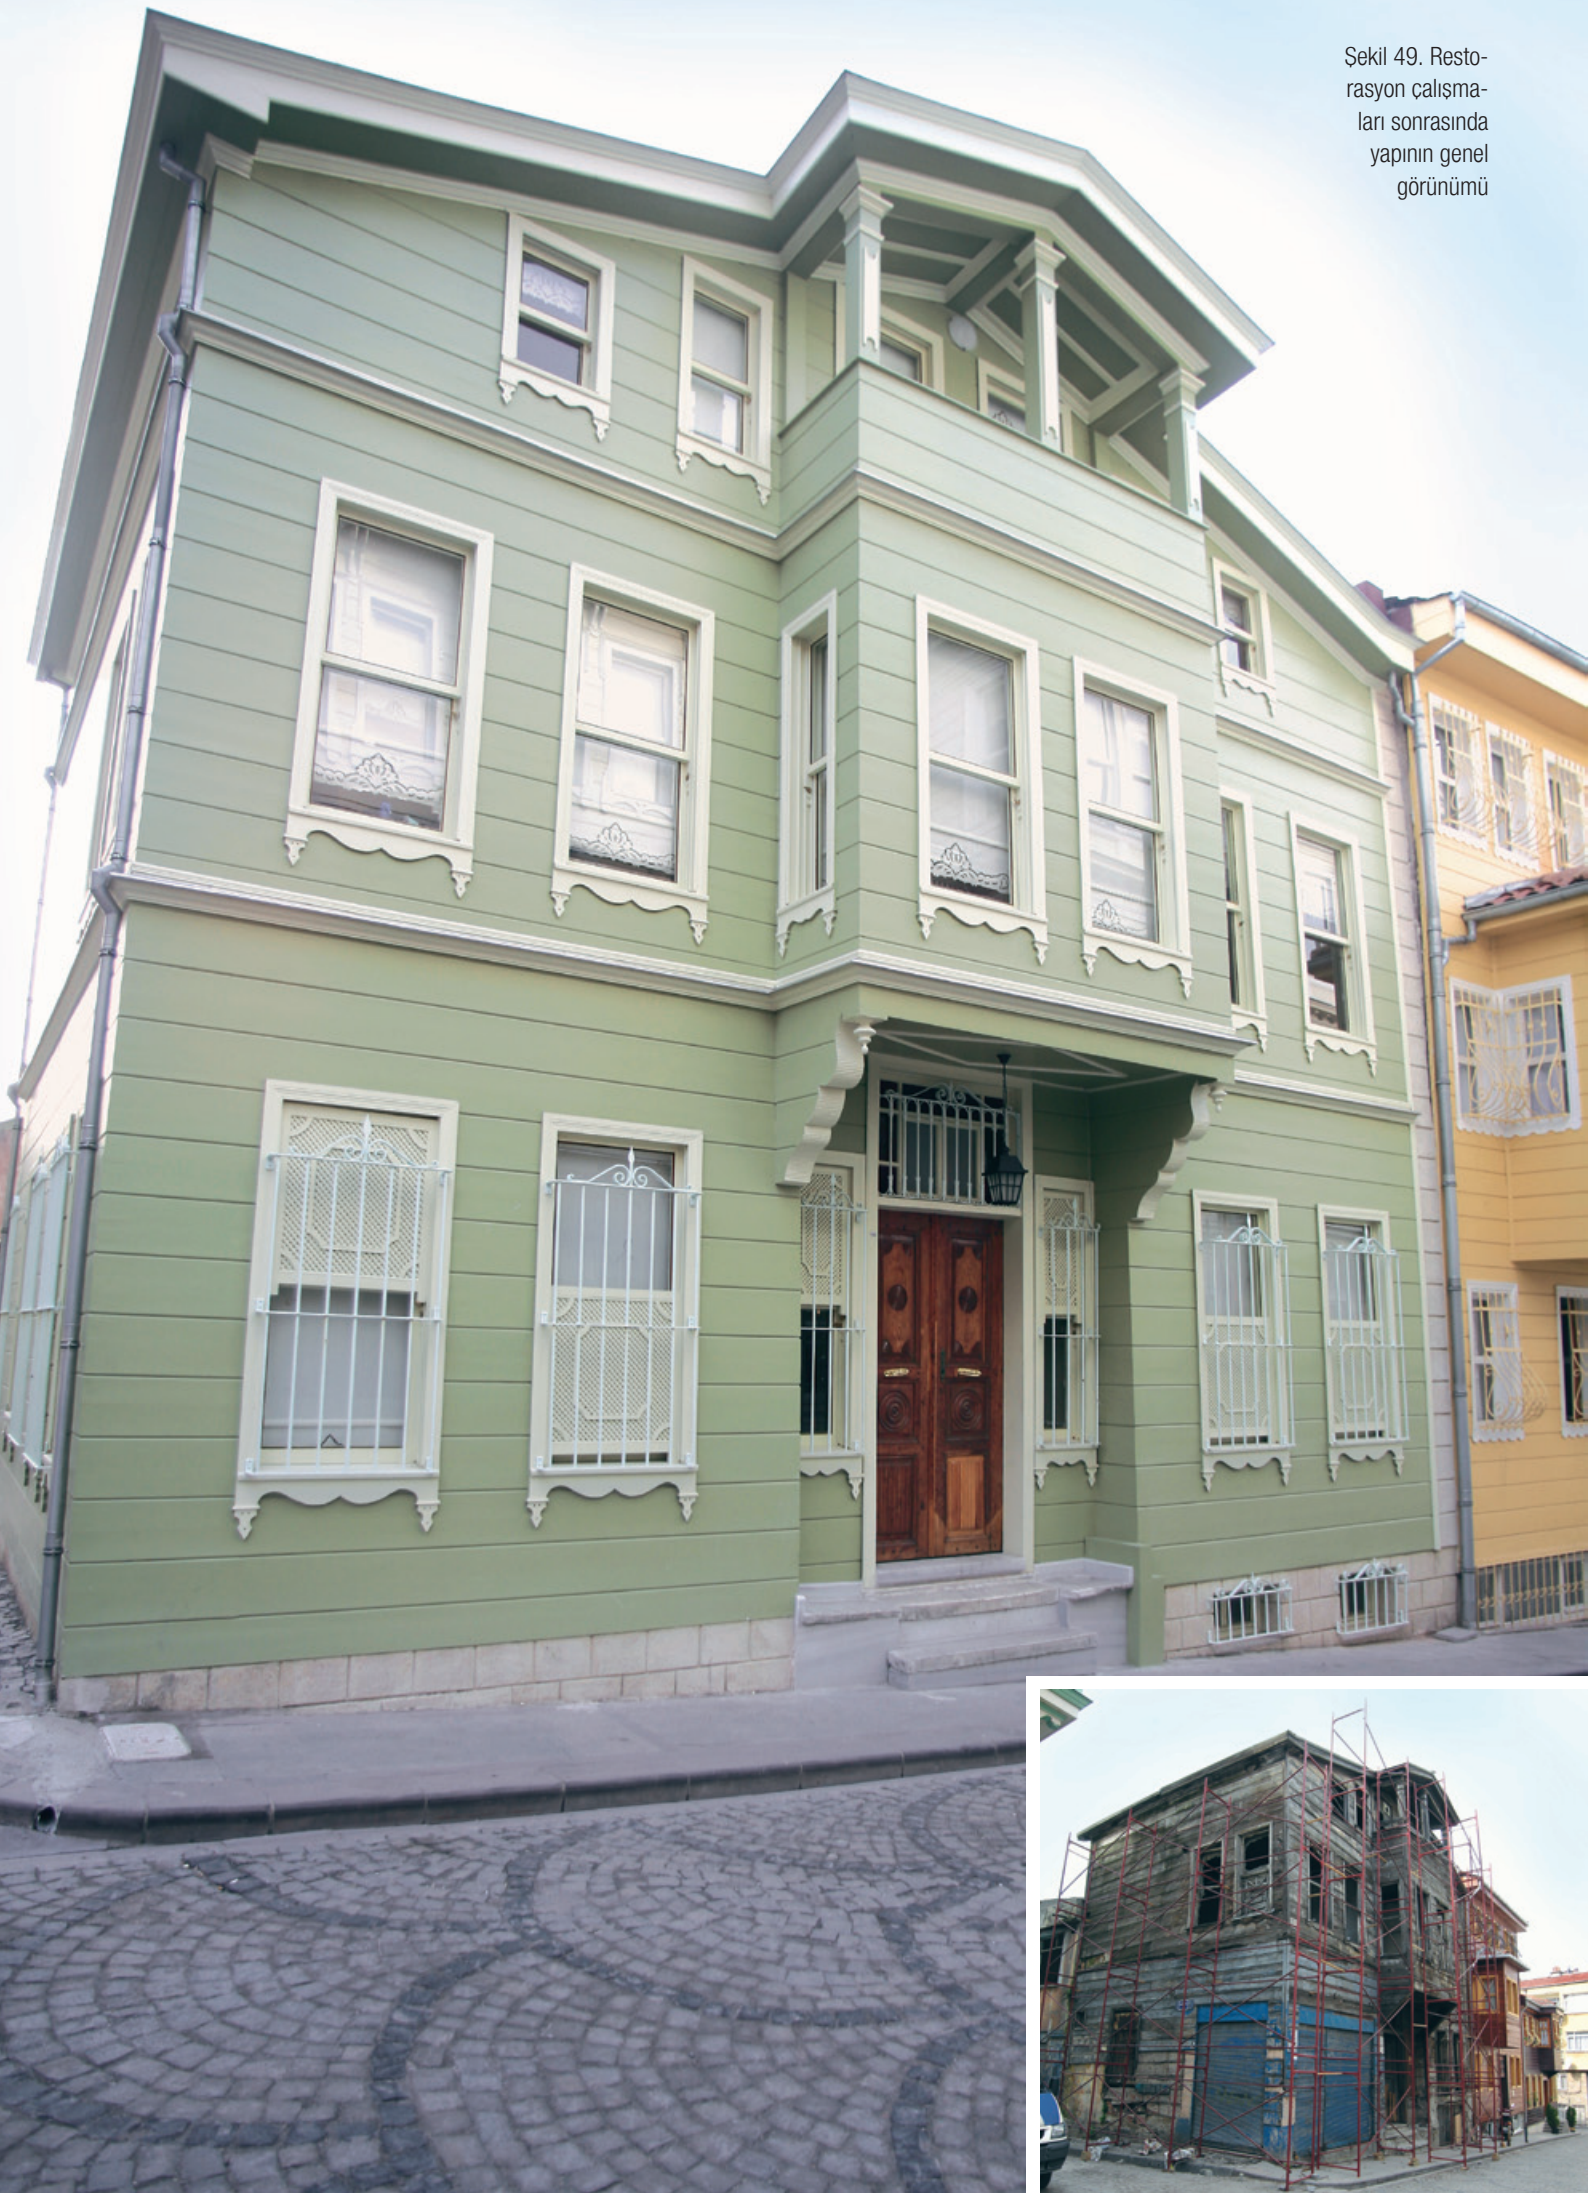
Sekil 49. Restorasyon çalışmalarını sonrasında yapının genel görünümü

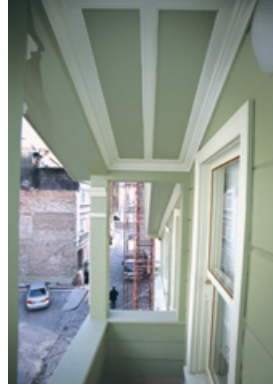
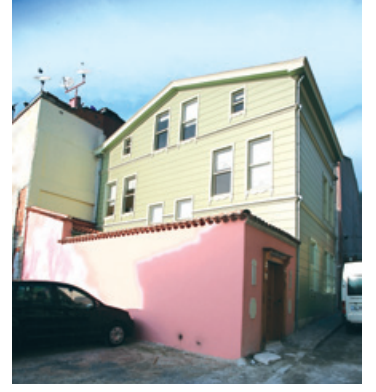
Şekil 51. Yapının genel görünümü

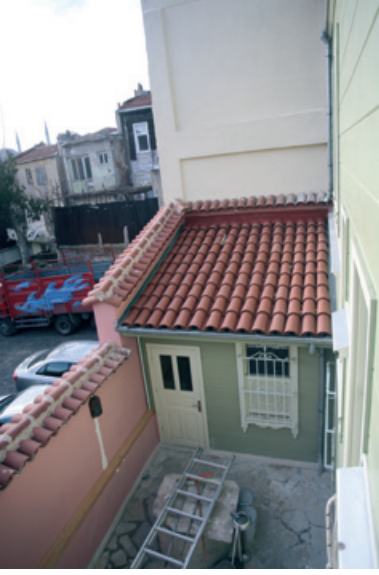
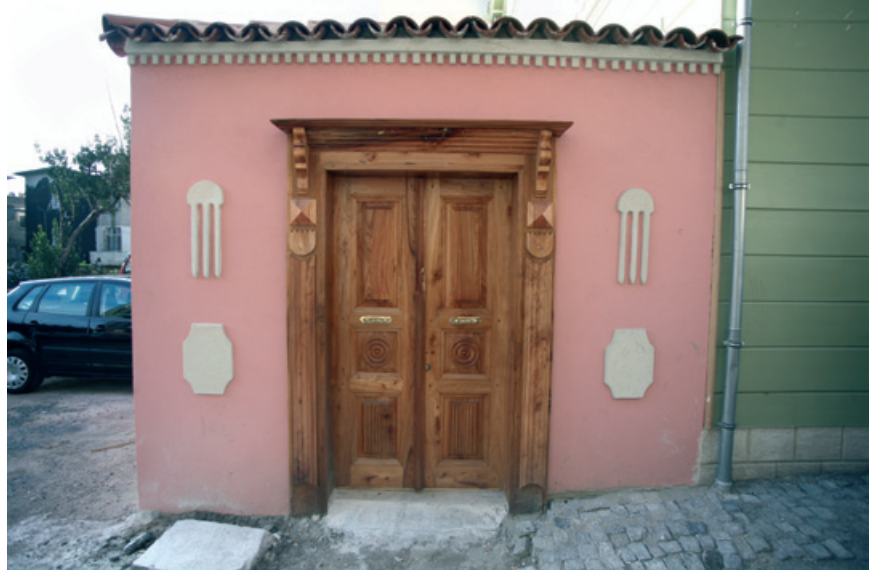
Şekil 52. Restorasyon çalışmaları sonrasında müstemilat ve bahçe kapısı
