This article explains the restoration period of the case study. Removal of the improper additions, conservation and implementation techniques, dismantling inventory and documentation in all periods are explained in parallel with repair and production practices at timber workshop. It will be continued to share the relevant experiences about the study in further volumes.

# AYASOFYA

### THE CONSERVATION OF THE SURFACE DECORATION PROGRAMME ON THE MAIN DOME SUMMARY

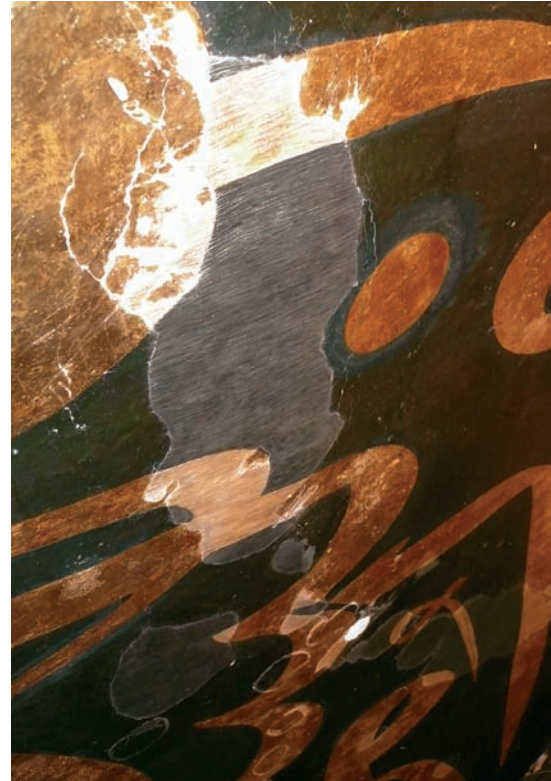
Trattaggio uygulaması

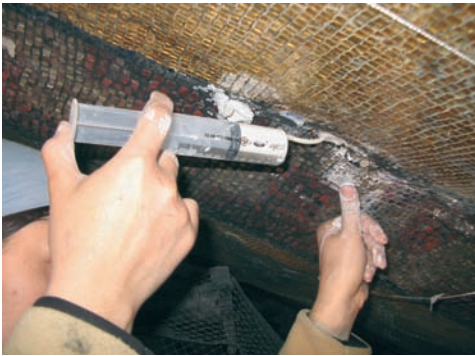
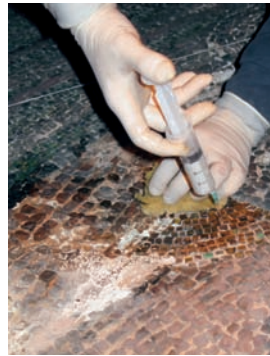
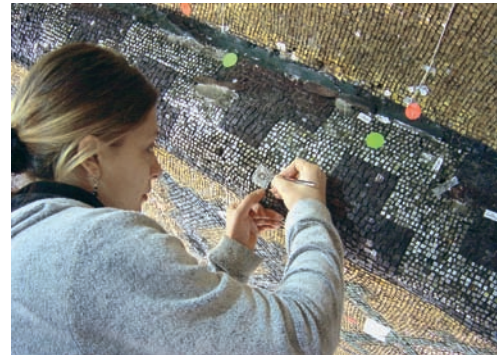
Malta 6001 enjeksiyonu ile tessera ve yatak harcı sağlamlaştırma çalışmaları

- Yatak harcından düşmek üzere olan veya yatak harcının zayıflamış olduğu tesseraların sağlamaştırılmasında; Malta 6001 ticari adı ile bilinen hidrolik içerikli hazır harç kullanılmıştır.

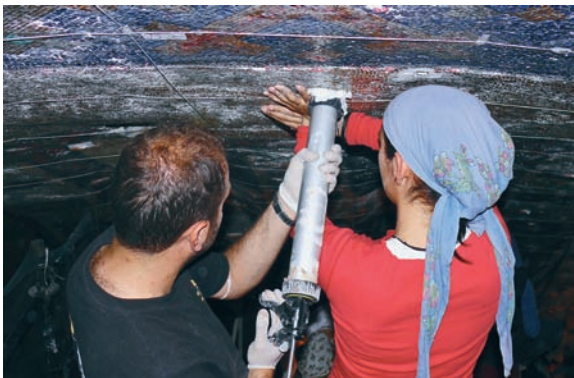
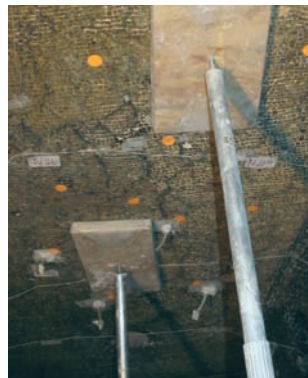
Ana taşıyıcıdan ayrılmış bölümlerin harç enjeksiyonu yapılarak preslenip ana taşıyıcıya bağlanması

- Ana taşıyıcıdan ayrılmış durumdaki mozaik harcını taşıyıcıya bağlamak için, hidrolik içerikli harç karışımları enjeksiyon yöntemiyle uygulanmış; enjeksiyon sonrasında preslenerek sağlamaştırma işlemi tamamlanmıştır.

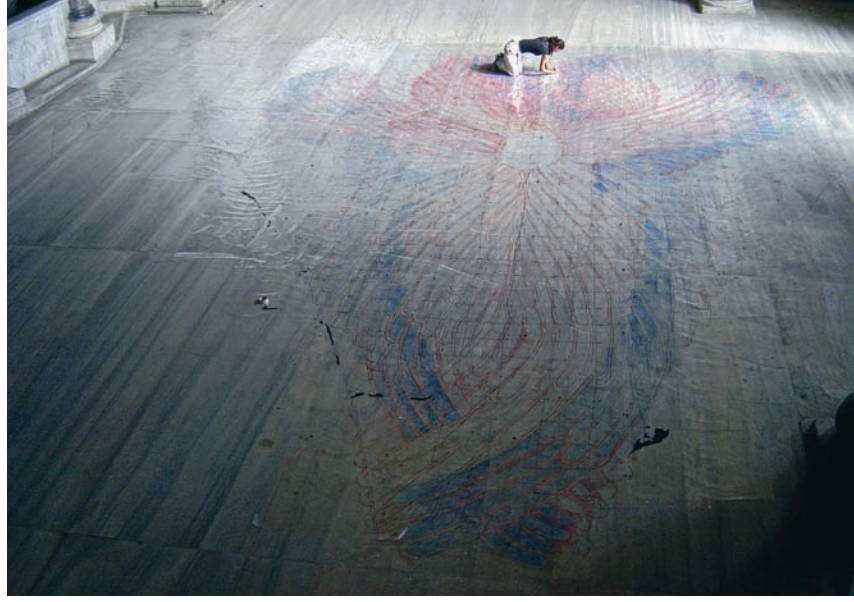
Serafim'in asetata çizimi
