ISSN 1309-7016

Kapak Fotoğrafı  
Kayserili Ahmet Paşa  
Konağı

# İÇİNDEKİLER

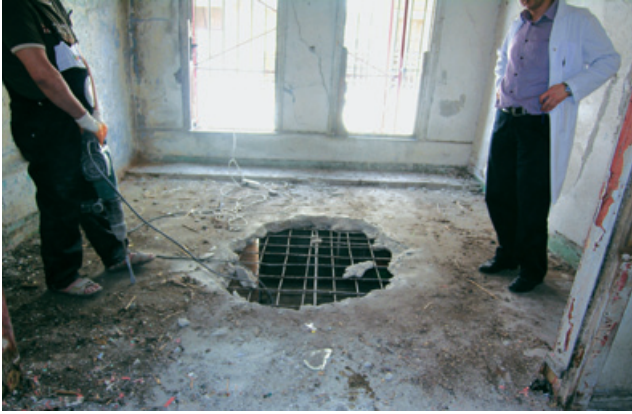
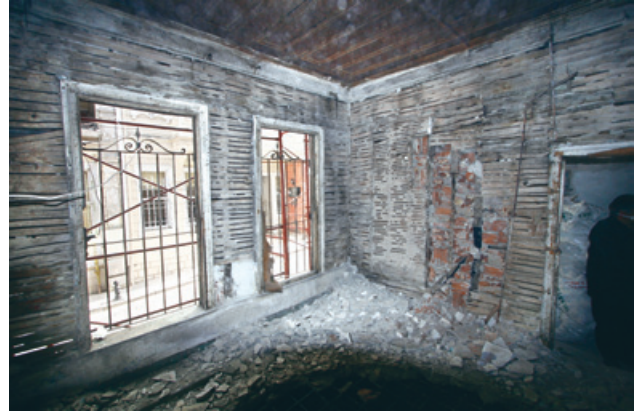
Şekil 26. Zemin kattaki betonarme döşemenin kaldırılması ve çimentolu sıvaların raspası

liksiz malzemelerle yapılan bölme elemanlarının ve özgün olmayan çimentolu sıvaların sökülmesi gerçekleştirilmiştir. Yapının taşıyıcı sistemi deforme olduğundan, bahçeye inşa edilmiş olan niteliksiz ekin kaldırılması sona bırakılmıştır. Niteliksiz eklerin ayıklanması sırasında, yapının özgün ve sağlam durumunda kalabilen parçaları korunmuştur. İlk aşamada, bodrum katın betonarme döşemesi ile zemin katın yer alan dükkân kısmına müdahale edilmemiştir.

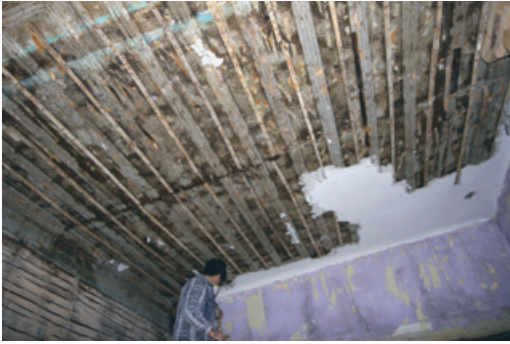
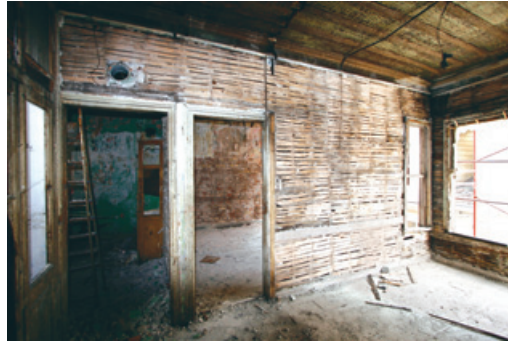
Şekil 27. Zemin katta dükkâna dönüştürülen hacimde siva raspası ve ahşap tavanın ortaya çıkarılması

Şekil 28. 1.kat duvarlarındaki çimentolu siva raspası sonrasında döşeme kaplamalarının sökülmesi

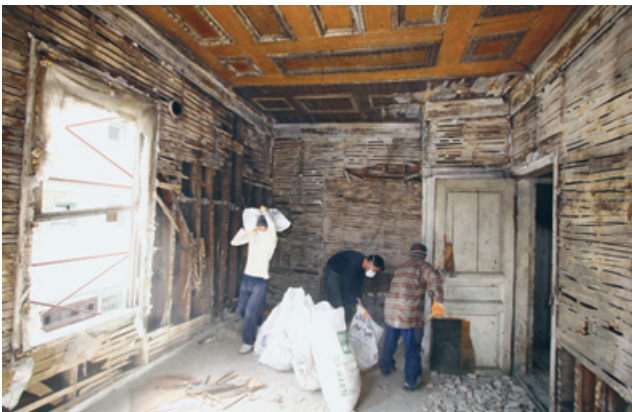
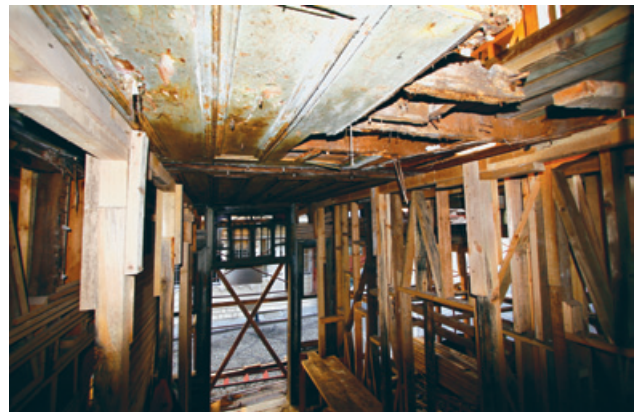
Şekil 29. Yapıdaki niteliksiz eklerin ayıklanması ve sağlam kalabilen parçalar korunduktan sonra askıya alma çalışmaları

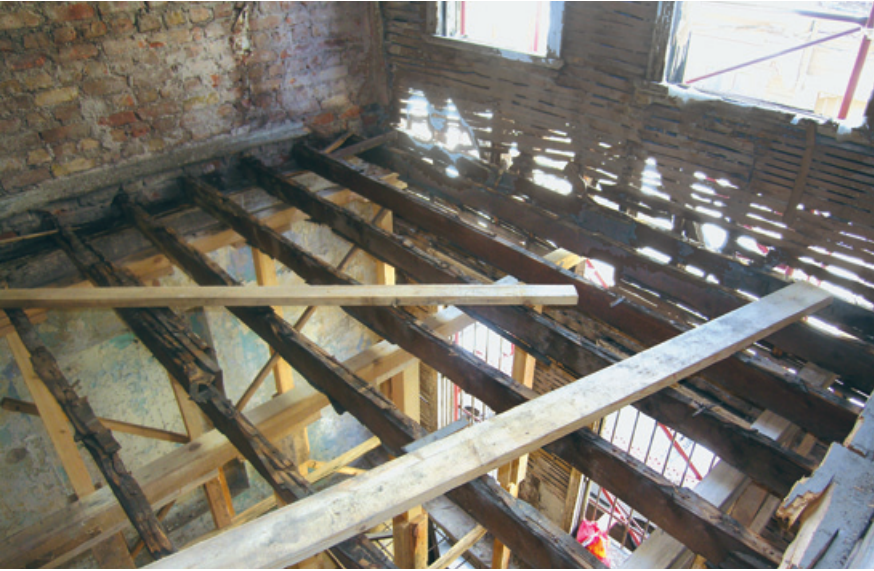
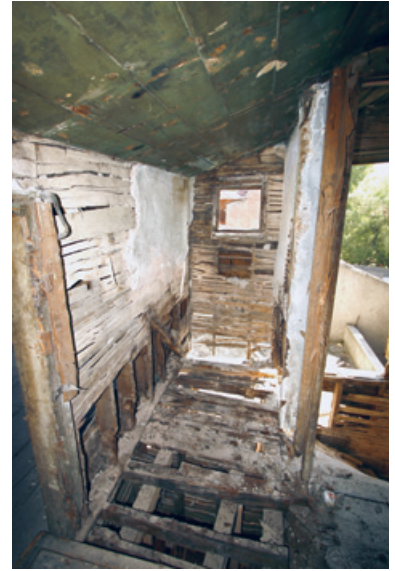
Sekil 30. Yapının askıya alınmasının ardından taşıyıcı sistem ve döşemelerin değiştirilmesi ve takviyesi, kalın betonarme döşemeye teşkil edilen çatı katındaki tuvalet mekânının kaldırılması

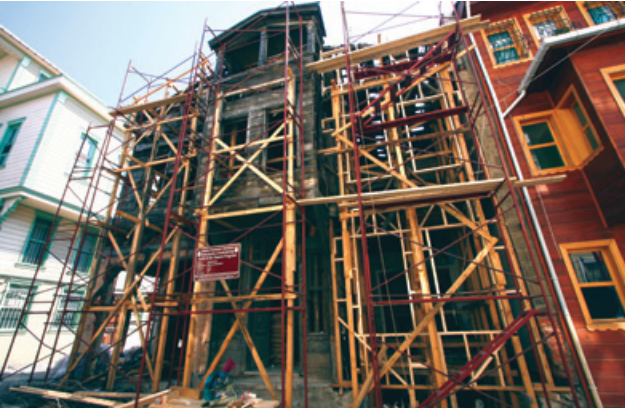
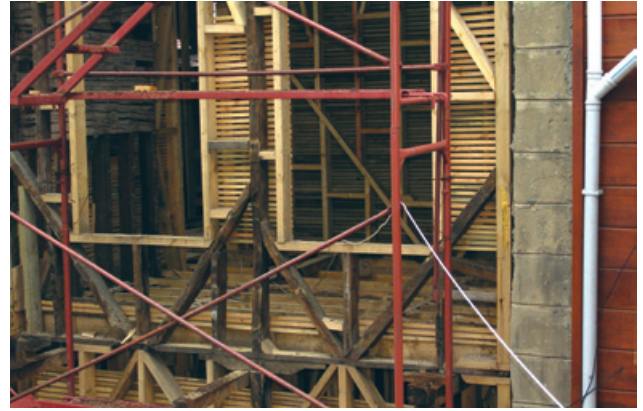
Sekil 31. Yapı askıya alındıktan sonra dikmelerin takviyesi ve değişimi

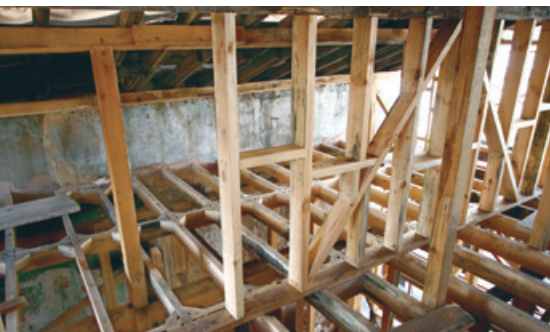
Sekil 33. Çatı katındaki döşeme ve dikmelerin değişimi ve takviyesi

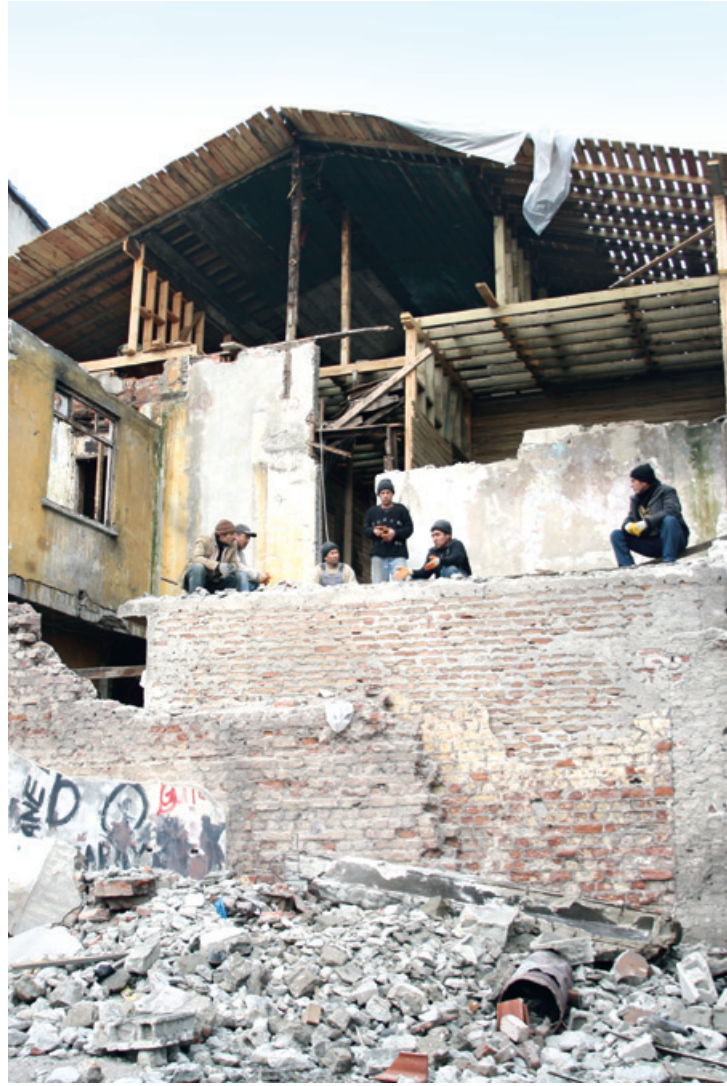
Şekil 35. Bahçeye yapılan niteliksiz ekin kaldırılması

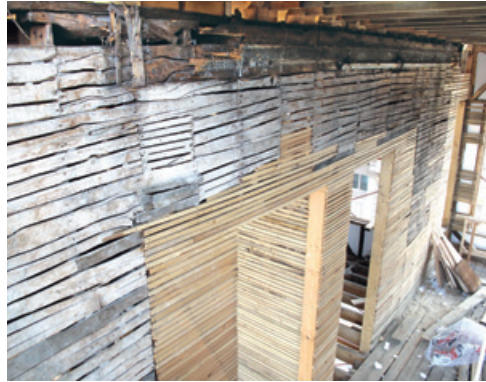
Şekil 36. Taşıyıcı sistem onarımı tamamlandıktan sonra bağdadi çıtalarının çakılması işlemi

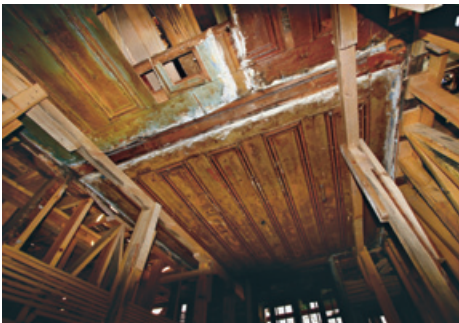
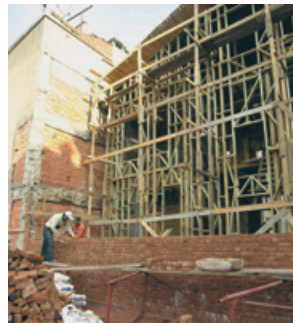
Şekil 38. Yangın duvarının ve bahçedeki müştemilatın yapımı

Şekil 37. Sağlam durumdaki özgün ahşap tavanların korunması ve eksik kısımların tamamlanması

Şekil 39. Cephe kaplamalarının montajı

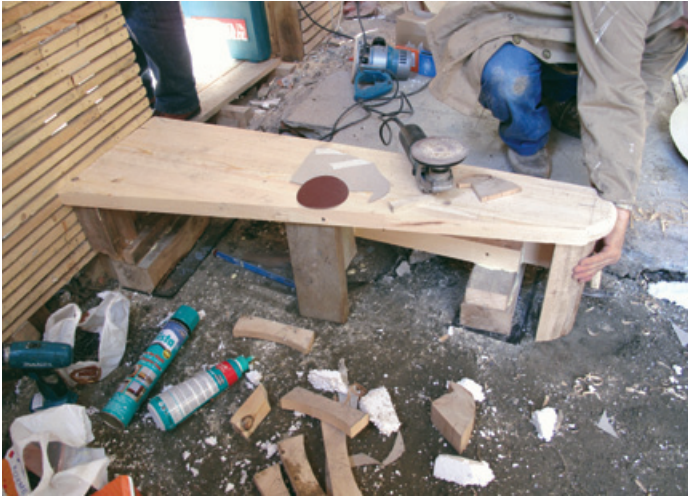
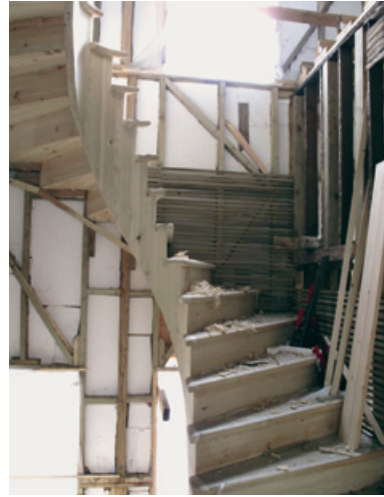
Şekil 43. Merdivenin ilk basamağın yerleştirilmesi ve diğer basamakların montajı

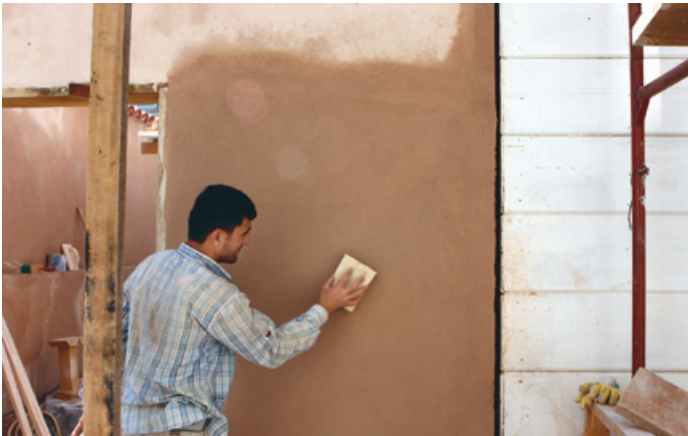
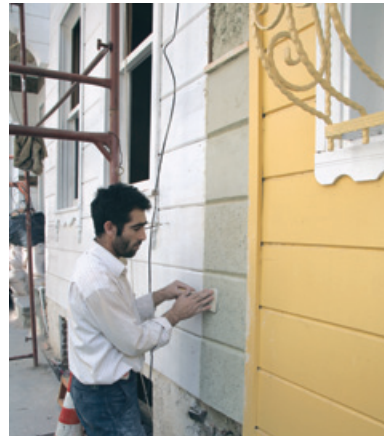
Şekil 44. Duvar sıvası ve yangın duvarı üzerinde suni taş sıva uygulaması

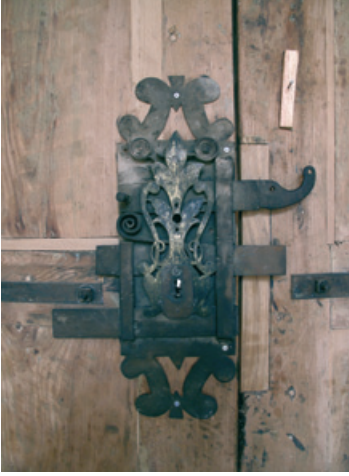
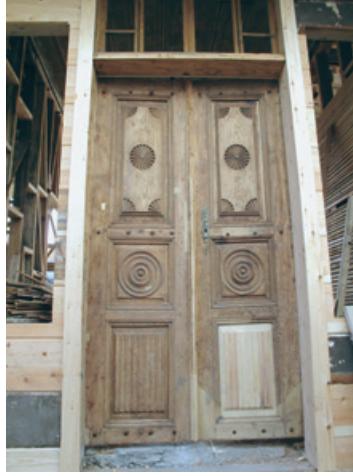
Sekil 45. Ta-  
mir edilen gi-  
riş kapısının öz-  
gün kilit aksamı,  
montajı ve ze-  
min katta karo  
mozaik döşeme  
yapılması

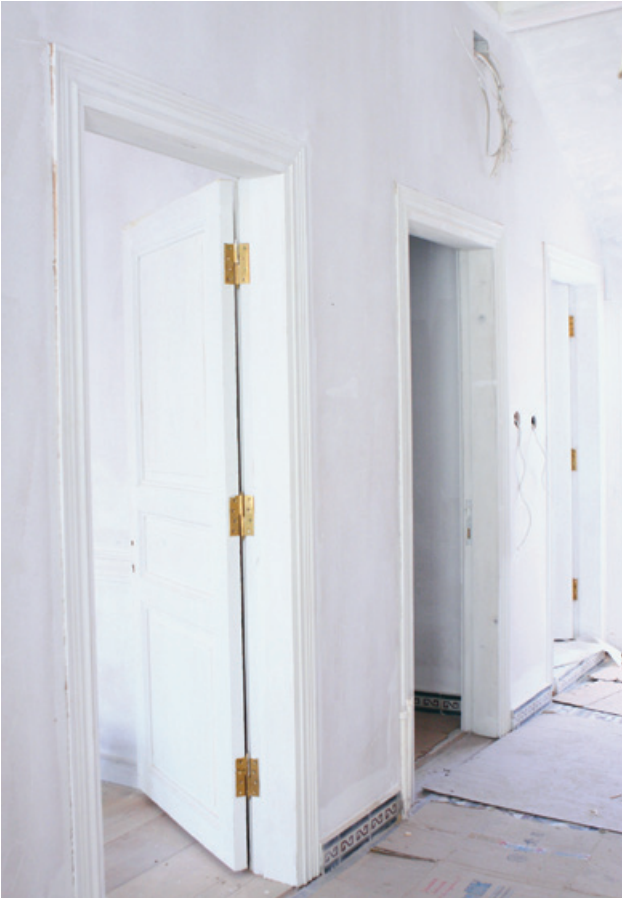
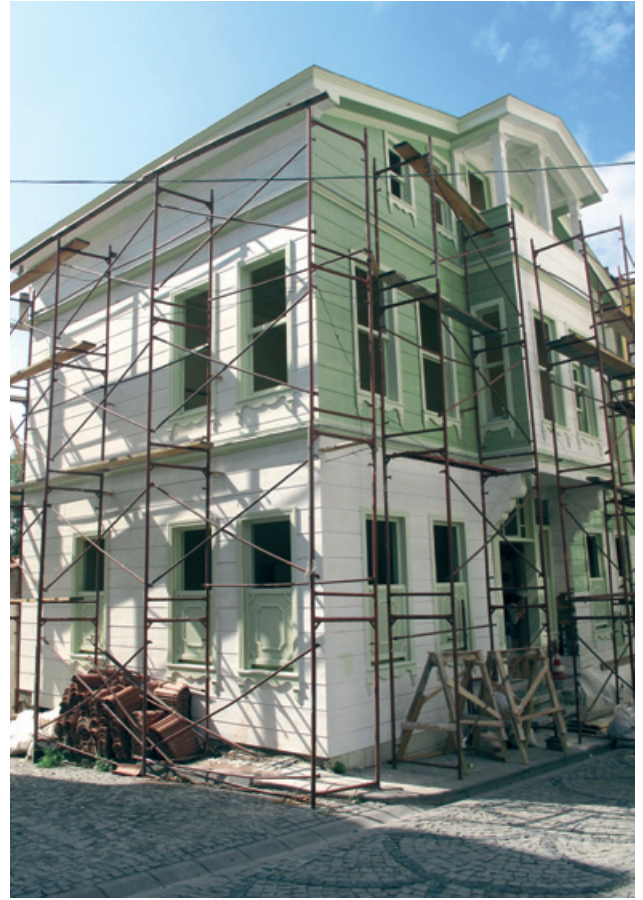
Sekil 46. İç kapıların montajı, cephelerin iç ve dış astar sonrası nefes alan nitelikte boya ile boyanması

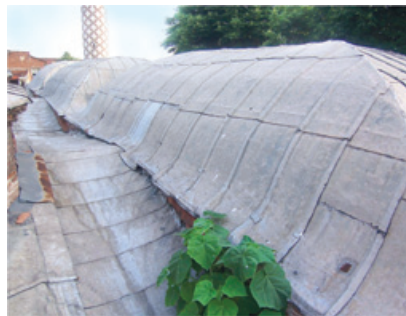
Resim 6. Restorasyon öncesi çatının görünümü

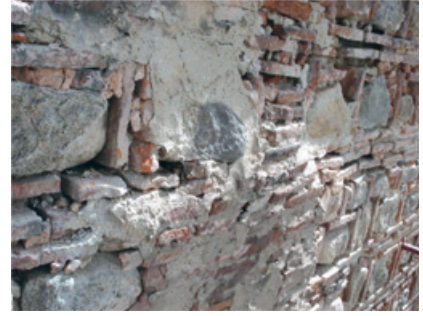
Resim 7. Derzlerdeki çimento katkıli eklentiler

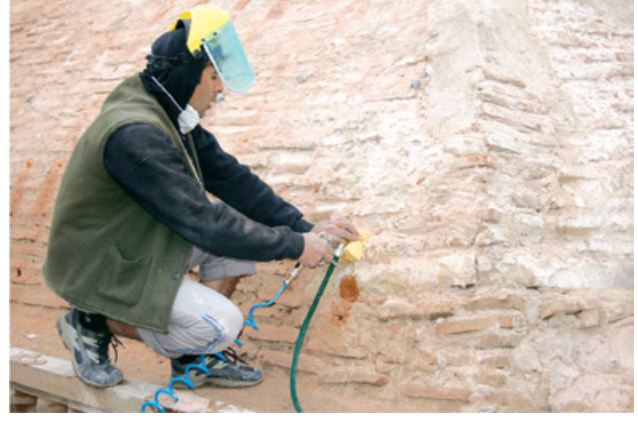
Resim 11. Kubbe ve tonozlarda yapılan enjeksiyon uygulaması

çatlaklar da oluşmaktadır. Ana çatlaklar dikine oluşurken, kılcal çatlaklar genellikle yatayda ilerlemektedir. Bu durum; harç, tuğla veya taş dolgularında kırılma, yumuşama ve güç kaybına neden olmaktadır. Çatlağın çevresi güç kaybına uğradığı için, yapılan enjeksiyon veya sağlamlaştırma yeterli sonucu vermektense uzaktır. Yeterli sağlamlaştırmayı yapabilmek için, kubbe ve tonozlarda 25cm ara ile, 20cm derinliğinde ve 20mm çapında delikler açılmıştır. Açılan bu delikler, öncelikle hava ile temizlenmiş ve %50

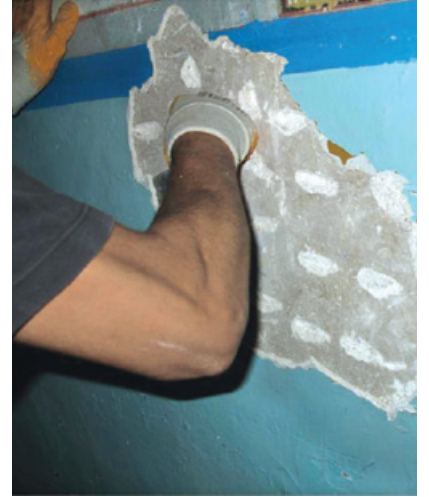
Resim 11. Zemine yakın yerlerde bulunan 0,5cm'lik çimento ve üzerindeki yağlı boya katmanı

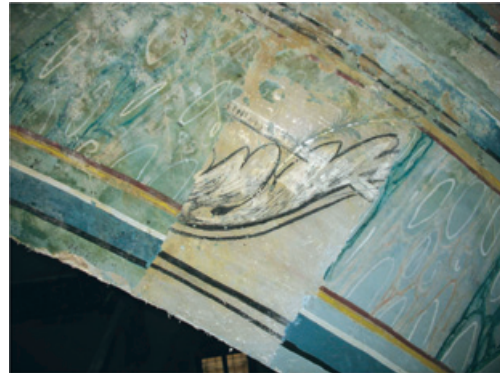
Resim 15. Raspa çalışmaları sonucu ortaya çıkan 19.yy duvar resmi

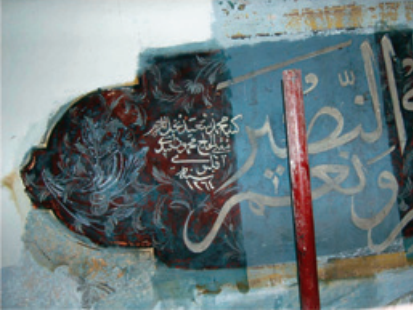
Resim 16,17,18. Kimyasal temizlik çalışması

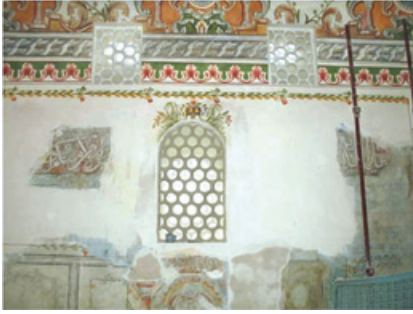
Resim 19. Üst pencerelerin 19.yy resim programına göre konumu

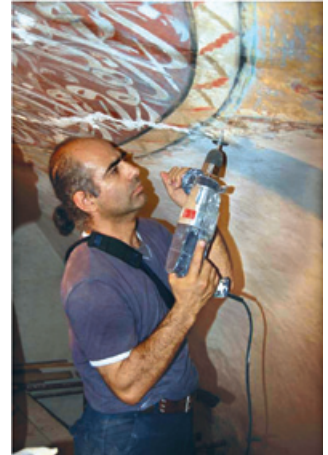
Resim 22,23. Duvar resimlerinin sağlamlaştırılması için kullanılan paslanmaz çelik saplamalar

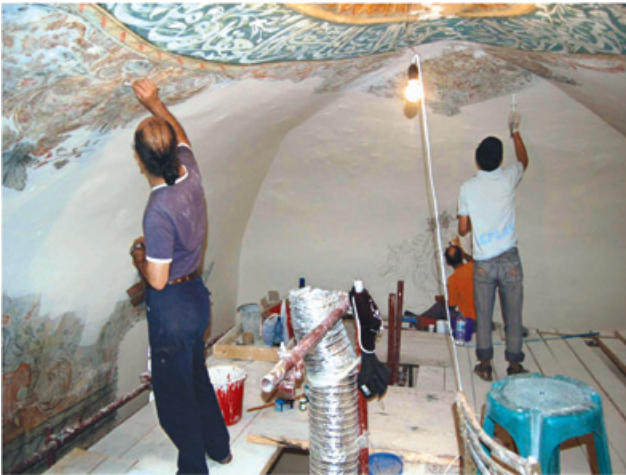
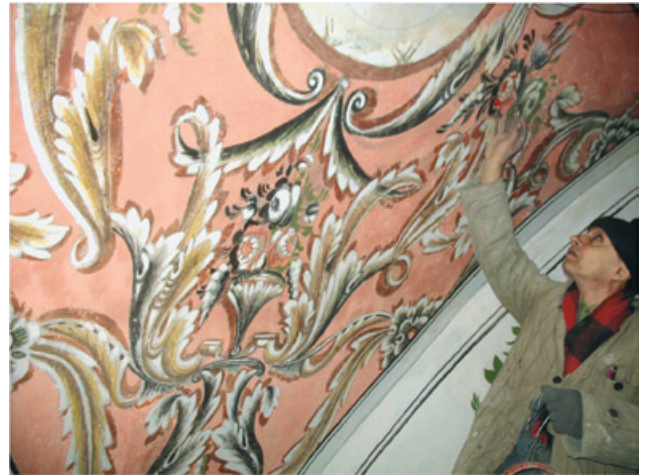
Resim 30,31. Orijinal duvar resimlerinin arasındaki eksiklerin rötuşlanması

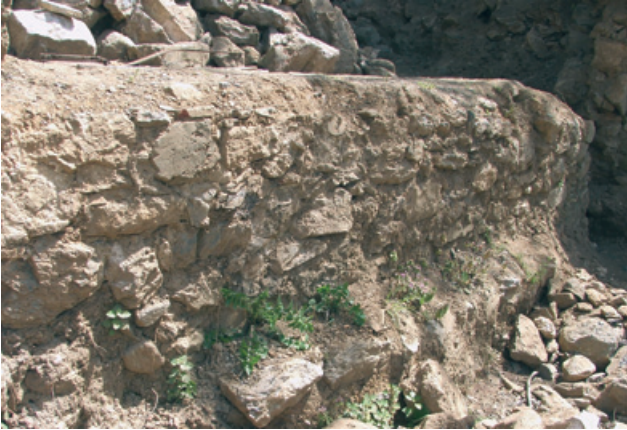
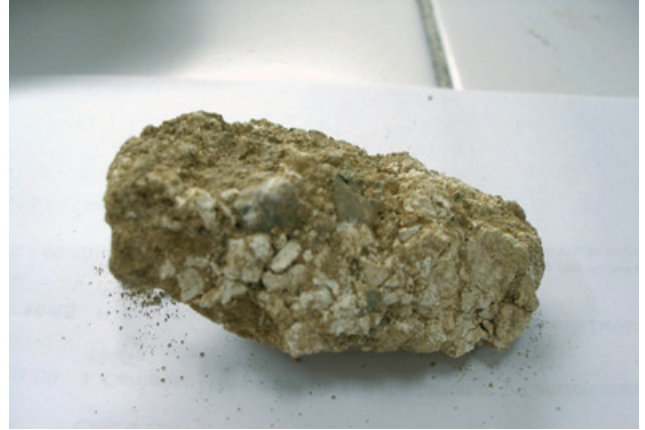
var harçları incelendiğinde 3 farklı tipe rastlanmaktadır. Az da olsa karşılaşılan harç türlerinden biri, kile bir miktar kireç katılarak elde edilen toprak harçlardır (SAY.5; Şekil 4-5). Toprak harçlara, agrega olarak dere kumu ile birlikte, kimi örneklerde iri tuğla kırıklarının katıldığı tespit edilmiştir. Bu döneme ait temel duvarlarında sıkça kullanılan bir diğer harç tipi, sönmüş kirece dere/ocak kumu-taş kırığı agrega katılmasıyla elde edi-

Şekil 4-5. Toprak harçlı duvar örgüsü, Güney Yalı Kalıntısı (sol), SAY.5 nolu örneğin alındığı laboratuvar görüntüsü (sağ)

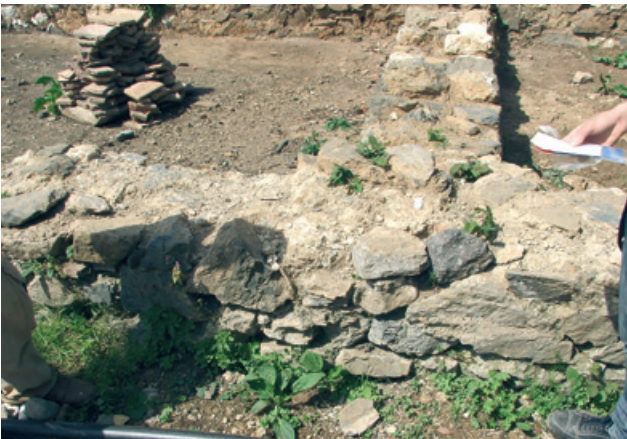
len kireç harçlarıdır (GY.15; Şekil 6). Kireç harçlarının bir kısmında, tuğla kırığı ve tozu katkısı görülmektedir (TAY.4- GY.9- KAY.9- KAY.10). Yakın dönem duvarlarında, dayanımları kireç harçlarına göre yüksek, içerisinde tuf gibi puzolanik katılara rastlanan (SAY.8) ya da hidrolik kireç kullanımının görüldüğü harç örnekleri (TAY.11) de vardır (Şekil 7). Odun kömürü ya da cüruf izlerine örneklerin birçoğunda rastlanmıştır (Tablo 1).

Şekil 6-7. GY.15 no.lu örneğin alındığı moloz taş örgülü duvar (sol), TAY.11 no.lu hidrolik kireç bağlayıcılı örneğin laboratuvar görüntüsü
